FICHE
TECHNIQUE

#2

PROCÉDURE DE RECONDITIONNEMENT

RÉPARATION DES TACHES ET ENDOMMAGEMENTS NON GALVANISÉS

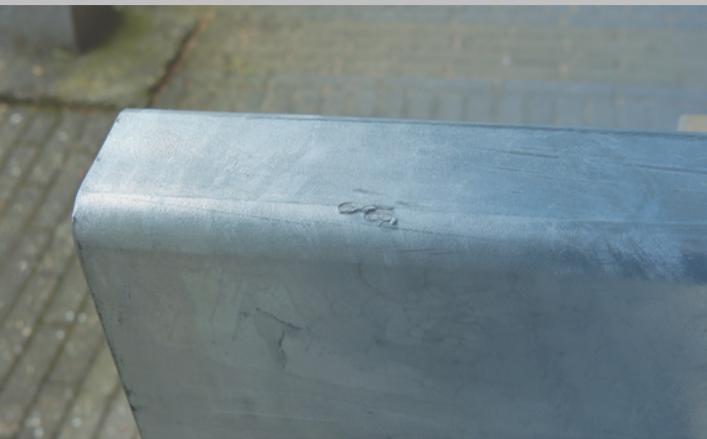
Une zone endommagée dans la couche de zinc.
