FICHE
TECHNIQUE

#22

GALVANISATION À CHAUD DES BORDS DE COUPE

POURQUOI LE ZINC SE DÉTACHE-T-IL DES BORDS DE COUPE ?

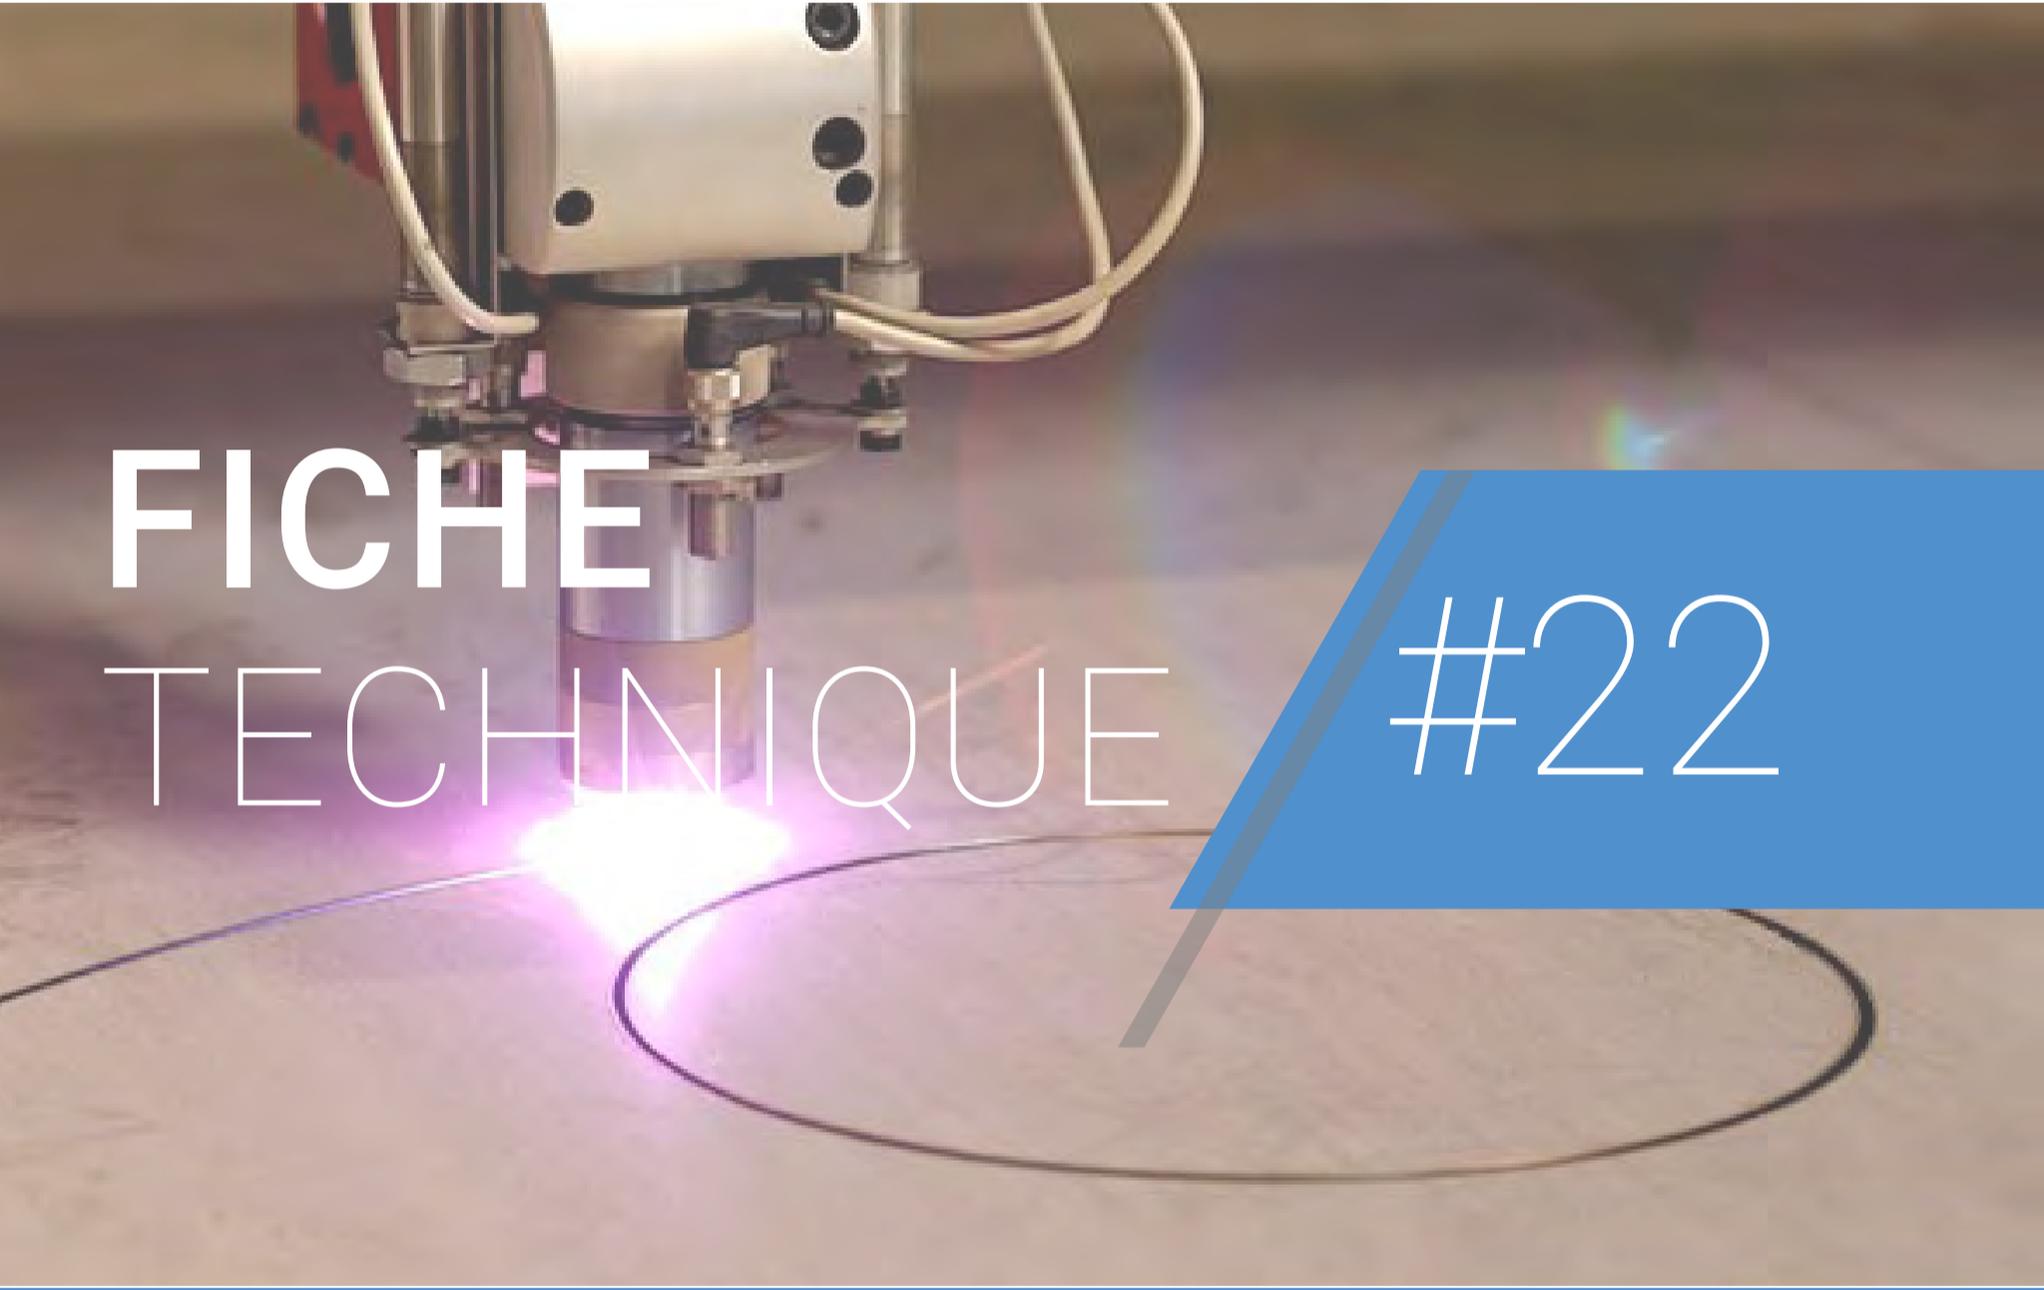
La technologie de découpe des tôles épaisses a évolué au cours des 30 dernières années. Les procédés de découpe thermique tels que la oxycoupage ont souvent été remplacés par la découpe au plasma (voir image en couverture) et la découpe au laser (voir image ci-dessus).

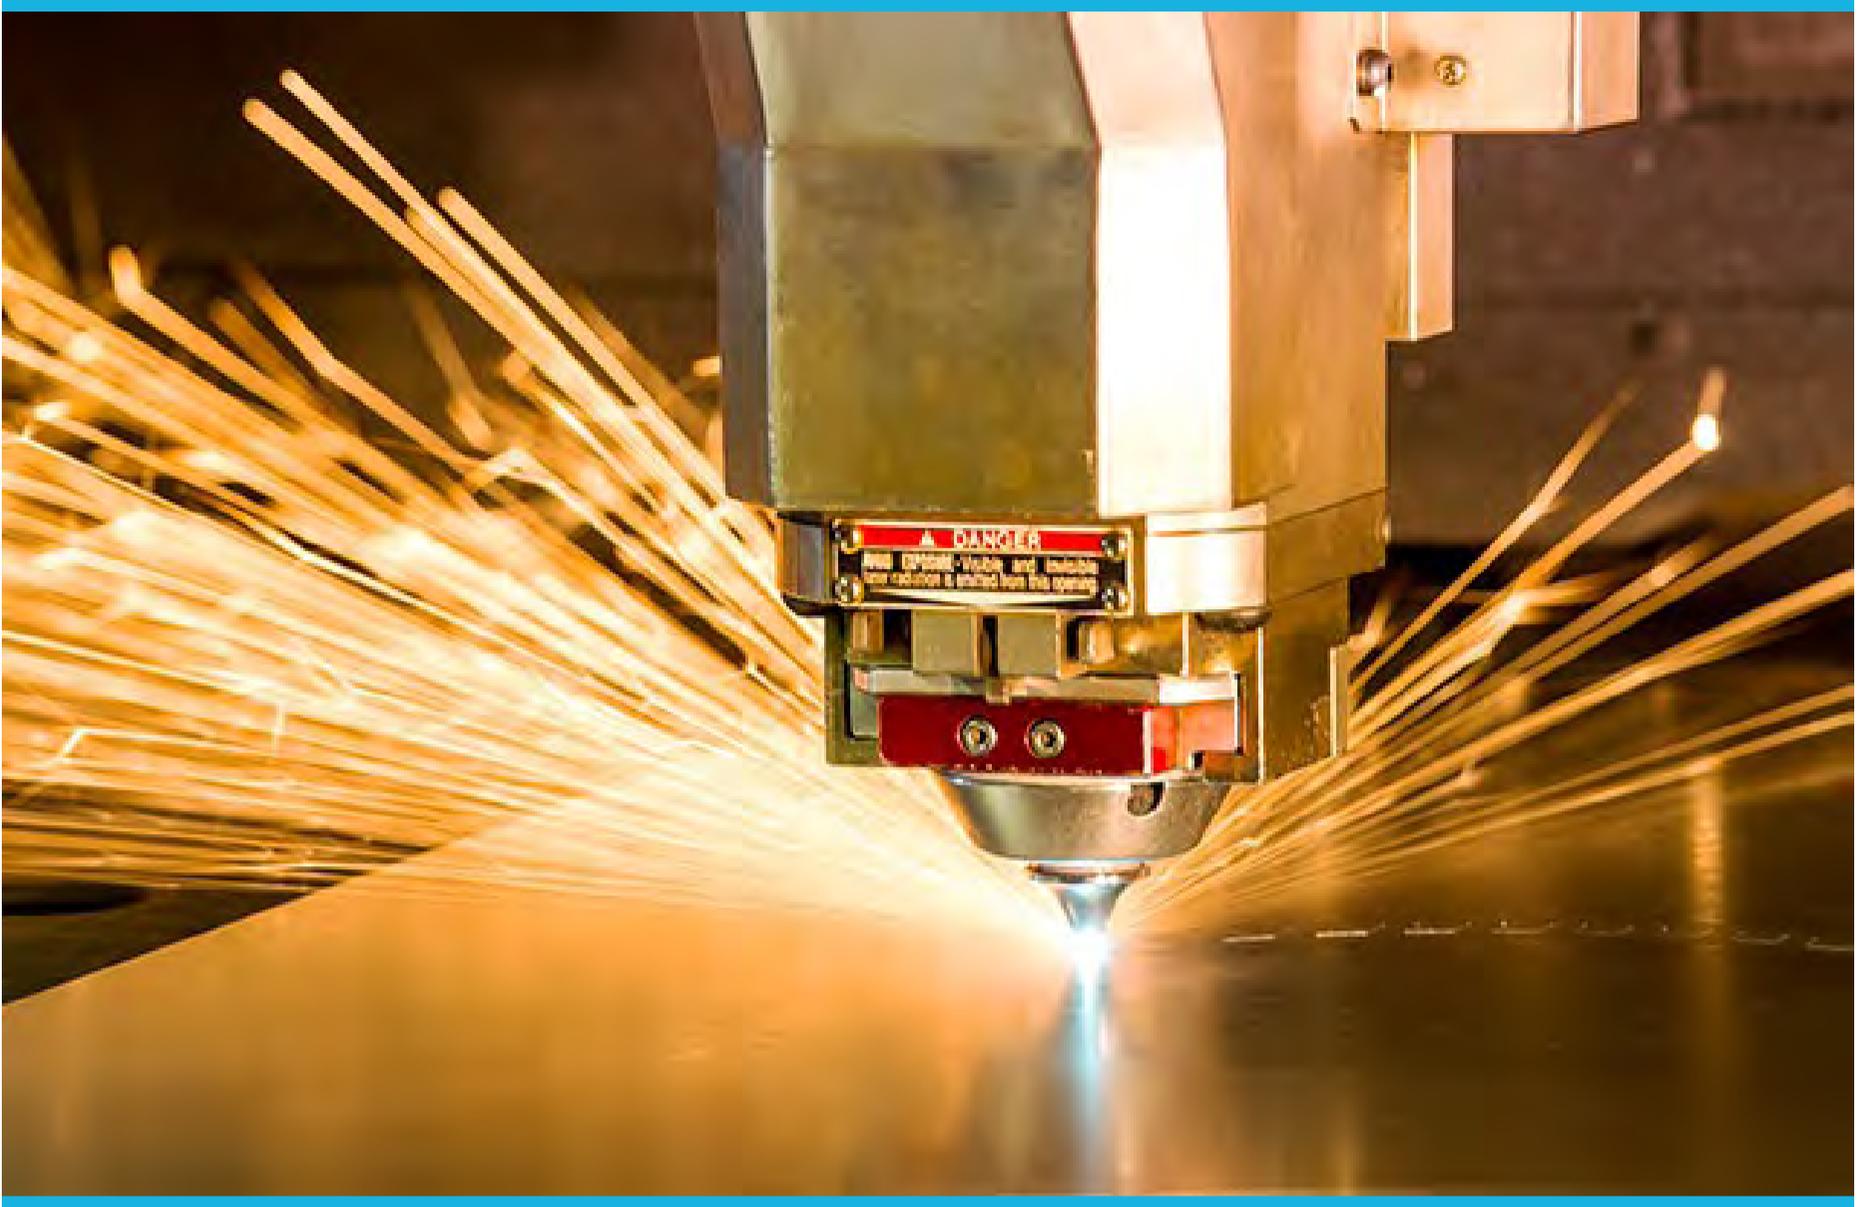
Dans le cas de la découpe au laser, un autre phénomène se produit : les bords des arêtes de coupe sont si tranchants que la couche de zinc peut se détacher même avec une légère charge mécanique.

Chacune des différentes techniques de découpe thermique a des effets différents sur la composition et la structure de l'acier. En outre, la composition du gaz et la pureté de l'oxygène affectent également la coupe effectuée. La norme EN-ISO 1461 indique que les arêtes de coupe créées par les feux de coupe, la découpe au laser et la découpe au plasma modifient la composition et la structure de l'acier dans la zone située sur et autour de la surface de coupe, de sorte que l'épaisseur minimale du revêtement peut être plus difficile à obtenir et que le revêtement formé peut présenter une cohésion ou une adhérence réduite. Pour obtenir un revêtement de zinc fiable (uniforme), la partie affectée par la chaleur doit être éliminée par meulage et les arêtes vives doivent être éliminées lors de la fabrication.

L'introduction locale de chaleur par les techniques de coupe mentionnées entraîne des changements dans la composition et la structure de l'acier. Ces changements dans l'acier peuvent entraîner des déviations de la couche de zinc par rapport aux surfaces environnantes. Des arêtes très vives peuvent également être créées, ce qui peut rapidement endommager le revêtement de zinc lors d'opérations telles que l'assemblage et le transport. Il est donc conseillé de prétraiter mécaniquement les arêtes de coupe créées par les processus de découpe thermique par meulage ou sablage. Cela permettra de créer une couche de zinc plus régulière.

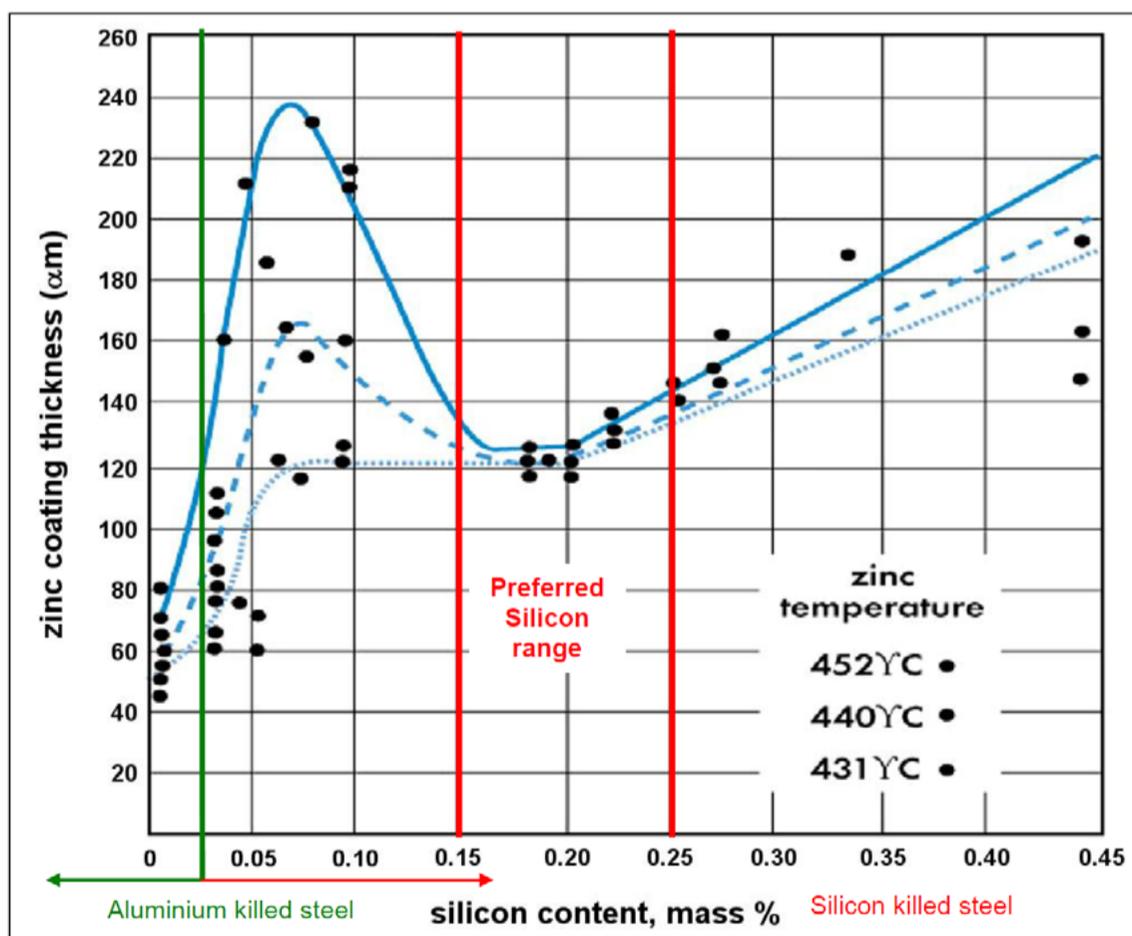
Lorsque, dans le cas des aciers réactifs dont la teneur en (silicium et phosphore) est supérieure à 0,09 %, le silicium disparaît de la zone de coupe, le bord de coupe peut présenter, après galvanisation, une couche de zinc plus fine que sur les parties non affectées.

FIGURE % DE Si PAR RAPPORT À LA COUCHE DE ZINC (SOURCE : HDGASA)
